## 筑波研究学園都市中心部における歩行環境評価

著者	秋元 菜摘
雑誌名	地理空間
巻	10
号	1
ページ	1-14
発行年	2017
URL	<a href="http://hdl.handle.net/2241/00151325">http://hdl.handle.net/2241/00151325</a>

秋元菜摘

## An Evaluation on Pedestrian Environments in the Centre of Tsukuba Science City

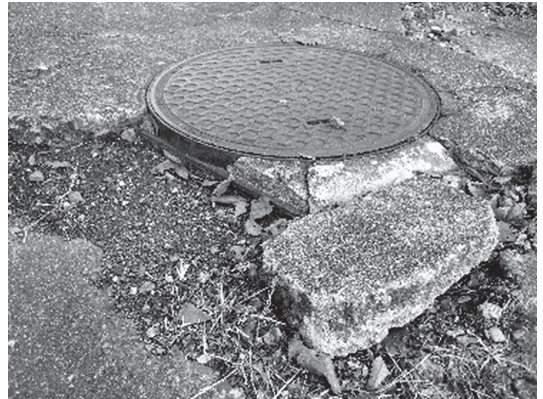
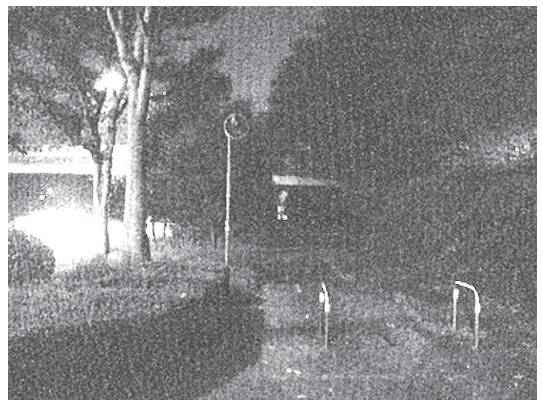
図3 歩道における障害

これらの研究成果を踏まえ、本研究では歩行環境に関するデータとして表1に示した14項目のデータを収集した<sup>8)</sup>。データは主に、歩道の基本構造、建設後の維持管理や整備の状況、通行者数など利用状況に関するものである。例えば、劣悪な舗装状態は健常者にとっても有害である（図3-a）。車両止めや歩車道分離の段差は歩道の安全性を確保するものであるが、通行の妨げとなることがある。特に街路灯が整備されていない場合、夜間に車両止めの有無や高い段差を確認できずに転倒の要因となりうる（図3-b）。通行者数の多寡は重要性の高い歩道を判断する指標となると共に、利用者の安全性・安心感にも関係する。このように、歩行環境は複数の要素を総合的に検討す

- a. 劣悪な舗装状態（西大通り）
- b. 暗い歩道にある車両止め（西大通り）
